# Kompletterande miljöteknisk markundersökning avseende Kopparkvarnen, Åtvidabergs kommun

Elin Lundqvist  
elin.lundqvist@lektus.se  
Lektus Sweden AB  
2023-04-28

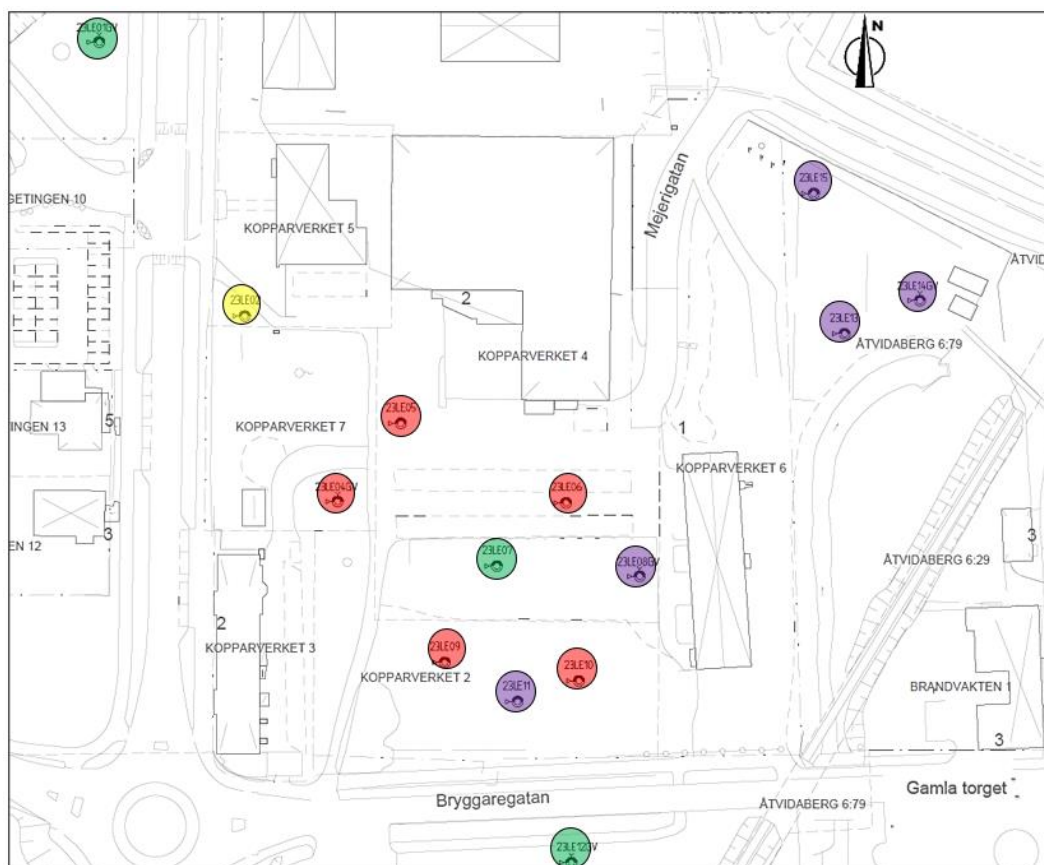
Figur 1: Ritning över provtagningspunkter från undersökningen som genomfördes i februari 2023. Provpunkter där halter överskridande FA uppmätts är markerade med lila, MKM med rött, KM med gult och punkter där samtliga halter underskrider riktvärdena är markerade med grönt

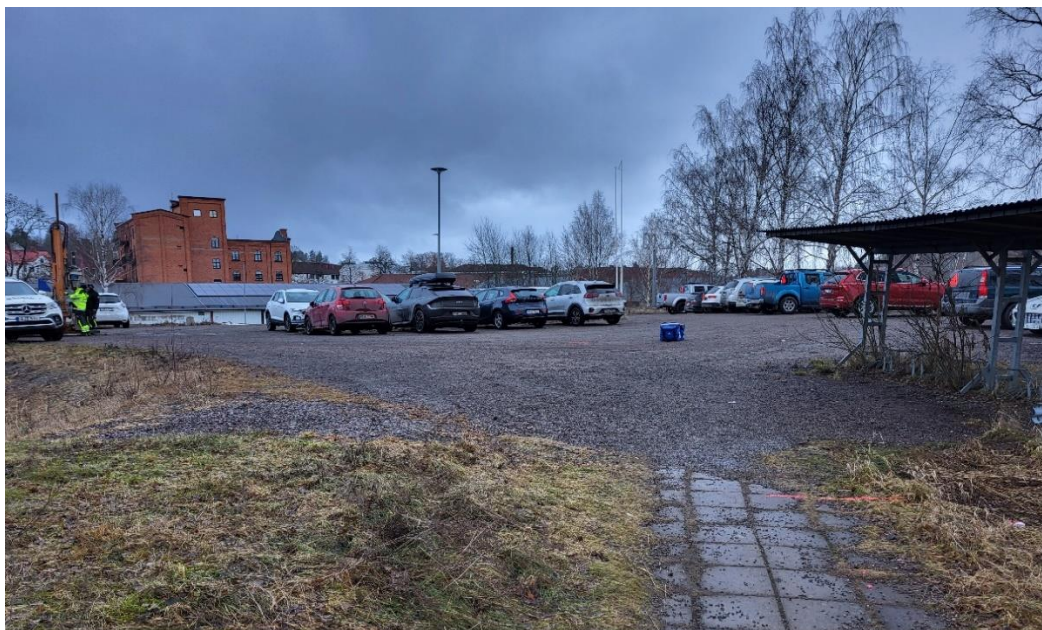
Analysresultaten avseende jord visar att kraftigt förhöjda halter av metallerna koppar, bly och zink överskrider Avfall Sveriges bedömningsgrunder för FA uppmäts i den nordöstra delen av undersökningsområdet (23LE13 till 23LE15), se provpunkter i bilaga 2. Den nordöstra delen utgörs av en grusad parkeringsyta, vilken används av bland annat gymnasieelever och lärare som vistas på gymnasieskolan strax öster om undersökningsområdet. På parkeringsytan har även höga halter av, arsenik, kobolt och kvicksilver överskrider Naturvårdsverkets generella riktvärden för MKM har uppmäts. Den uppmätta halten arsenik (175 mg/kg TS) i provpunkt 23LE13 1,0-1,5 m.u.my överskrider även det akuttoxiska riktvärdet för arsenik som är 100 mg/kg TS. Dock underskrider halten arsenik i det ytliga provet 23LE13 0-1,0 m.u.my Naturvårdsverkets generella riktvärden och halten minskar även i djupled. I prov 23LE14 har dioxiner överskrider MKM uppmäts i det ytliga provet 0-0,5 m.u.my. De kraftigt förhöjda halterna på parkeringsytan bedöms förekomma i fyllnadsmassor och mäktigheten av fyllnadslagret bedöms variera mellan cirka 0,5-3,0 m.u.my. Vid provtagningen påträffades slagg i samtliga prover.

damning och hudkontakt, se figur 5. Då kraftverkskanalen ligger i anslutning till parkeringen är risken stor att spridning av förorening sker genom ytavrinning till kanalen, se figur 6. I grundvattnet på parkeringen har även mycket höga halter kadmium, nickel och zink samt måttlig halt av koppar uppmätts. Även här är risken stor att det sker en spridning av metaller i grundvatten till kanalen.

Figur 5. Fotot visar parkeringsytan där kraftigt förhöjda metallhalter uppmätts.

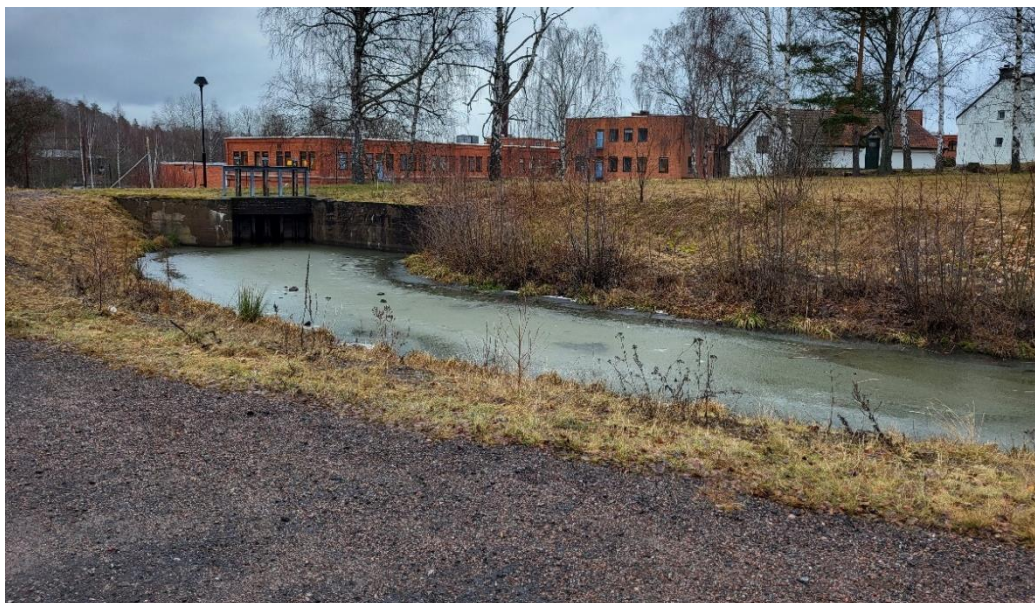
Figur 6. Fotot visar närheten mellan parkeringsytan och kraftverkskanalen.
